# BOMEN EFFECT ANALYSE ONTWERP CASADE; KASTEELLAAN TE WAALWIJK

GEMEENTE WAALWIJK

ANDE(R)S Boomtechnisch Advies  
Harold Schoenmakers

11 februari 2020  
ABT/2020/020-009

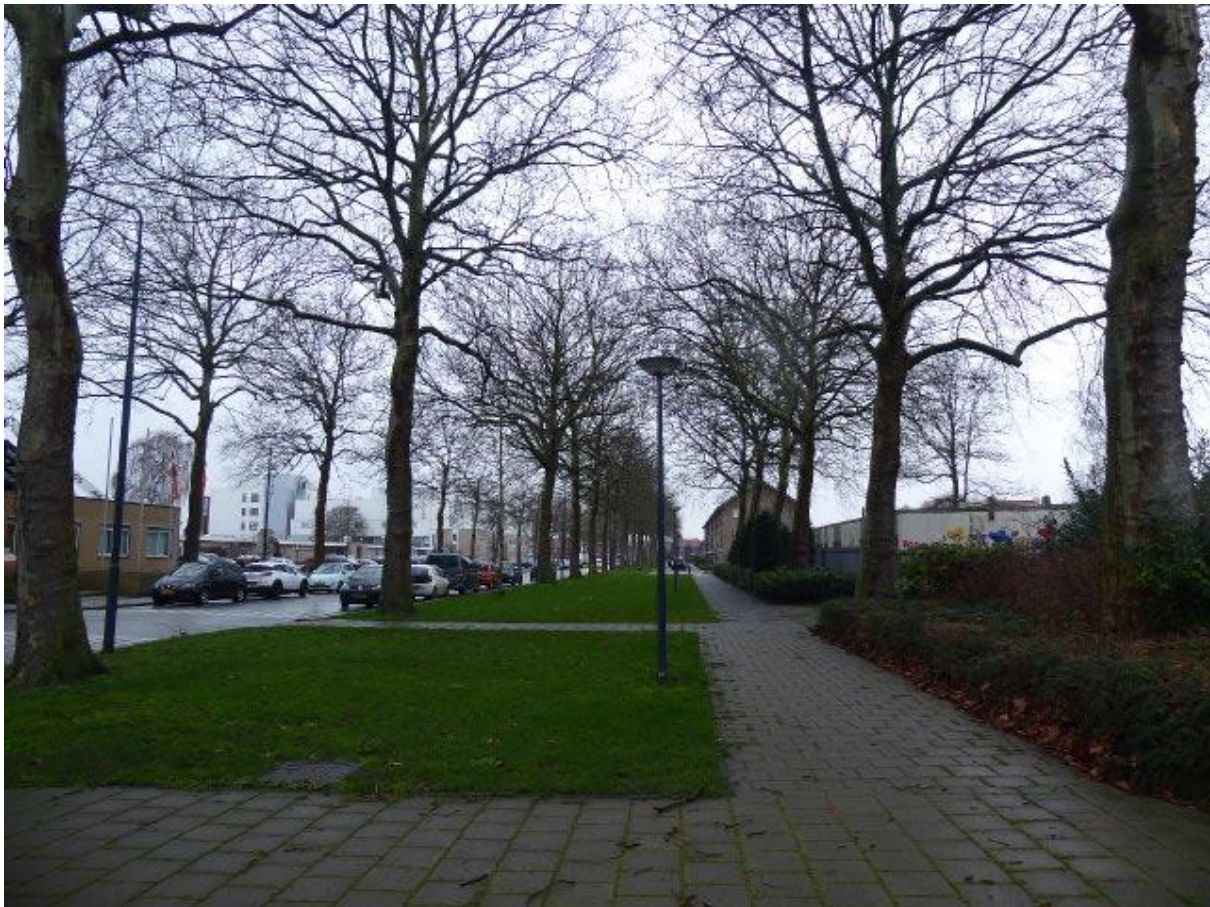
*Foto 1, Casade is bezig met een ontwikkeling rechts van de getoonde platanen.*

Het terrein van de voormalige Theresiaschool is particulier. Aan de zuidzijde van het perceel staan een zestal grote platanen, zie foto 1. Parallel daaraan staat een rij platanen direct langs de Kasteellaan. De platanen vormen een kenmerkende laan binnen de gemeente Waalwijk en vormen een hoofdstructuur.

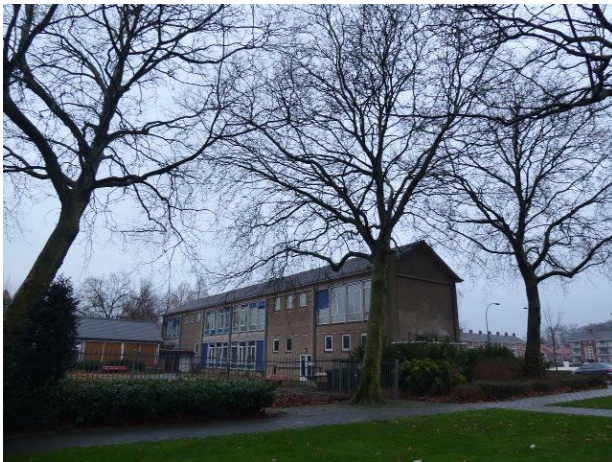
**Foto 2**, 3 van de 6 platanen voor het huidige gebouw

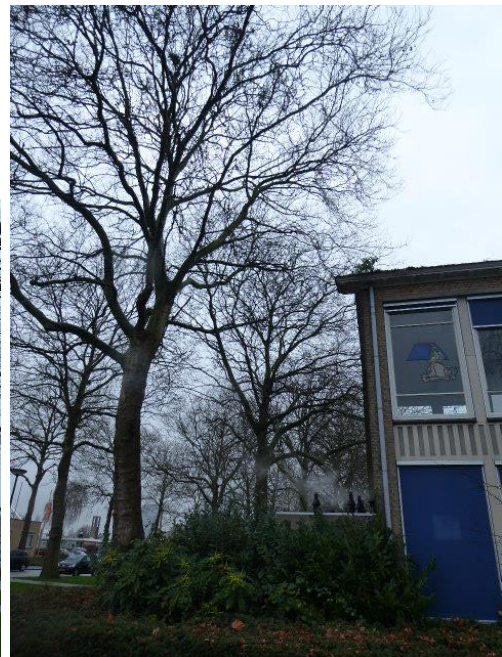
**Foto 3**, Afstand tot huidig gebouw is 6 meter

Van de zes platanen tegen het schoolperceel aan staan er vijf in beplanting. Eén boom staat in bestrating. De platanen direct langs de Kasteellaan staan in het gazon. De onderlinge afstand tussen de rijen bedraagt 13 meter. Tussen de rij van langs het perceel en de huidige gevel is de afstand 6 meter, zie foto 3.

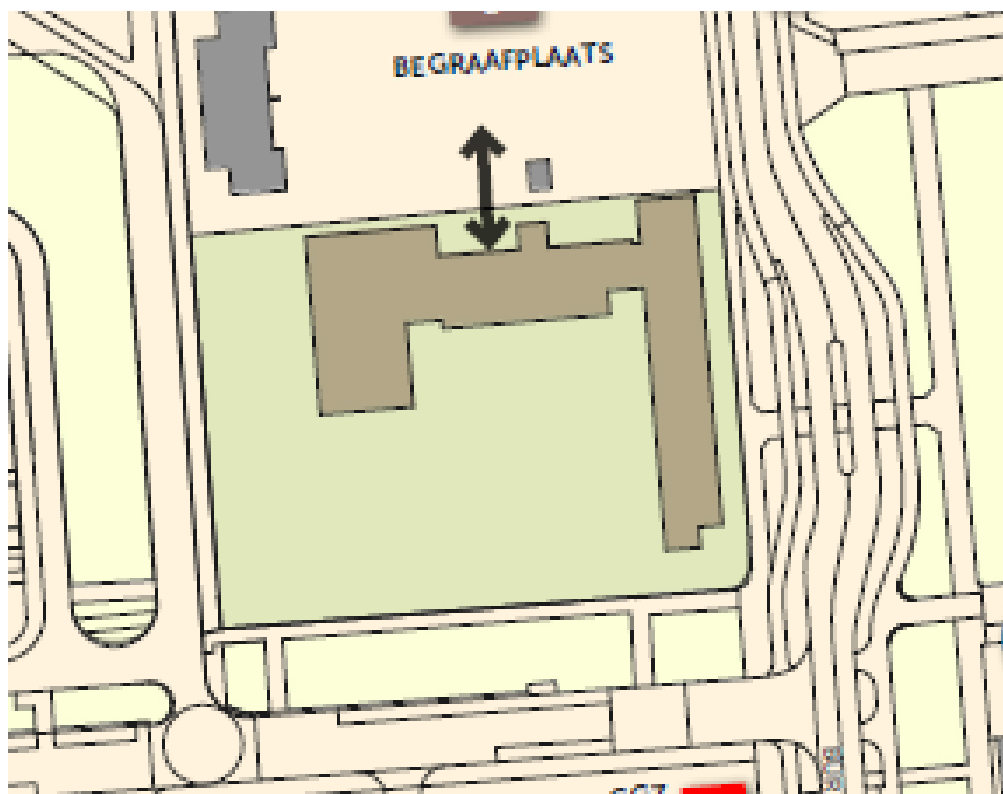
*Uitsnede 1, pag. 7, Huidige situatie gebouw Theresiaschool, platanen zijn niet ingetekend*

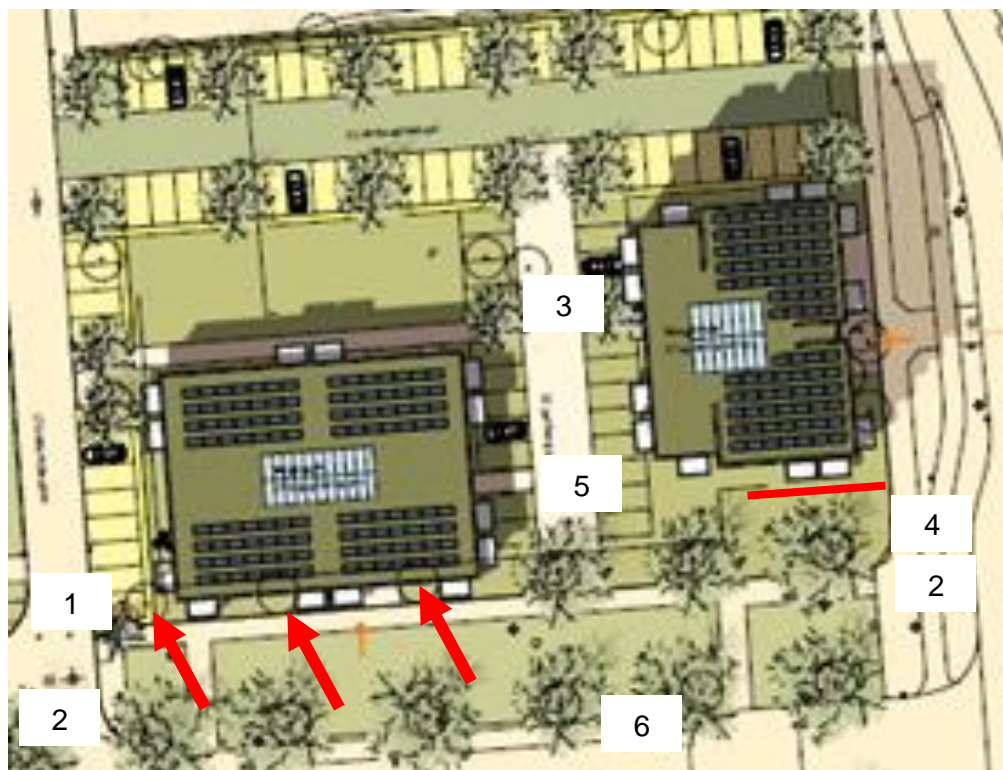
*Uitsnede 2, pag. 9, Voorlopig ontwerp, 3 platanen vervallen, zie rode pijlen. De rode lijn geeft de huidige rooilijn van het gebouw bij benadering aan*

1. Drie platanen worden "geofferd" in het ontwerp, zie uitsnede 2, rode pijlen. Een van de twee woontorens staat op de drie bomen geprojecteerd. Indien dit gebouw niet minimaal 15 meter (kroonprojectie plus één meter) verschoven wordt, zijn deze platanen niet te behouden.

2. De overige platanen staan allemaal op ruim voldoende afstand van de nieuwbouw om geen schade op te lopen. Ook qua kroon lijkt uit de schetsen dat de afstand ruim voldoende is om te bouwen zonder dat de kronen beschadigd worden.

3. Zowel de sloop als de herbouw kunnen plaatsvinden zonder dat binnen de invloedssfeer van de platanen gewerkt hoeft te worden. Hooguit zullen bij het lichten van de tegels op het oude schoolplein enkele gestelwortels van de platanen in de verharding afgezaagd moeten worden, omdat deze zeer oppervlakkig net onder de tegels groeien.

4. Op het ontwerp lijkt het alsof de huidige groene (beplante) leefomgeving van de platanen uitgebreid wordt. Ook de verharding rondom de platanen wordt geruimd en groen. Dit is positief indien geen wortelschade ontstaat bij het inzaaien of inpanten van de groeiruimte.
