Vleermuisonderzoek Veldflats te Waalwijk (complexen 5404 en 5405)

Door: ir. G. Hovens, ir. J.P.M. Hovens en J. Maassen

In opdracht van: Casade

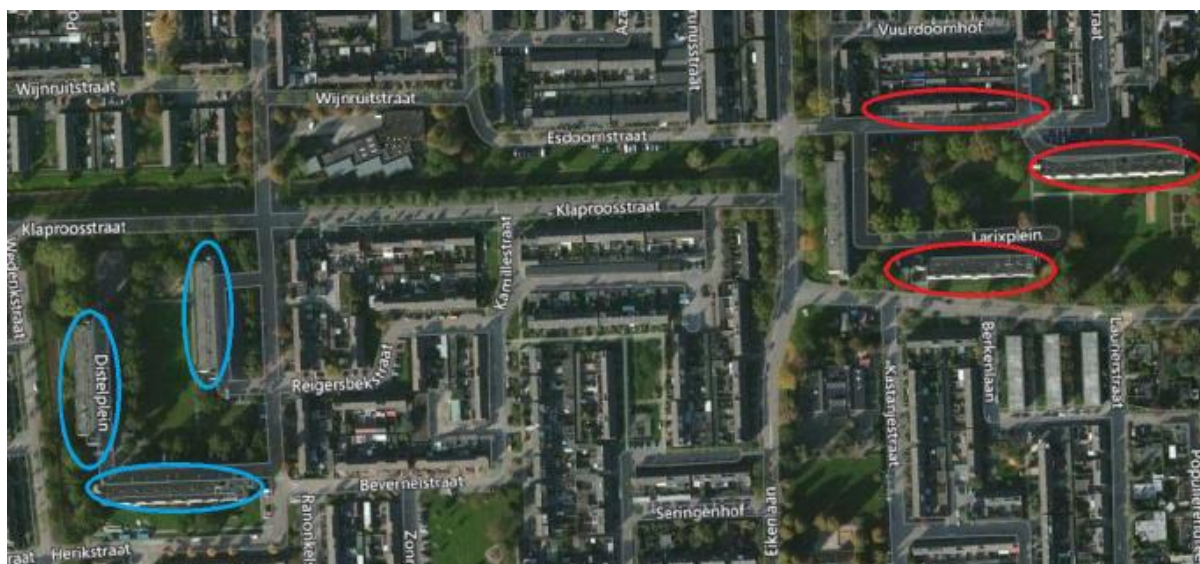
Figuur 1. De de aan te pakken complexen / woongebouwen (complex 5405 aan het Distelplein is blauw omcirkeld, complex 5404 aan het Larixplein is rood omcirkeld).

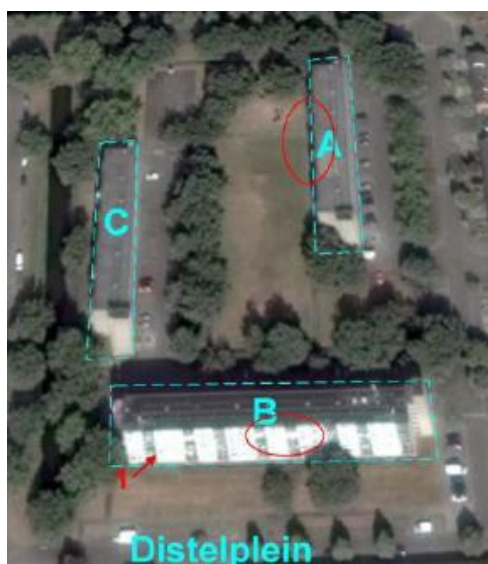
Figuur 2. Drie invliegplekken bij het Distelplein (rode cirkels: globale ligging invliegplek; rode pijl: exacte aanduiding invliegplek).

In de te renoveren flats bevinden zich 3 paarverblijven en 6 zomerverblijven van de gewone dwergvleermuis. Het is mogelijk dat deze tevens als winterverblijf dienen. Kraamverblijven zijn afwezig. Tijdens het ochtendbezoek (bezoekronde 4) werden verschillende invliegende gewone dwergvleermuizen naar verblijfplekken achter de gevelplaten waargenomen. Hierbij werden twee exacte locaties vastgesteld (zie figuren 2 en 3); in de andere 4 gevallen was de afstand te groot om de exacte plek vast te stellen, maar kon wel met zekerheid vastgesteld worden dat de vleermuizen achter de gevelplaten verdwenen. De invliegplek betrof in één geval de nauwe spleet aan de onderkant van de gevelplaat (Larixplein, zie figuur 5) en in het andere geval (Distelplein, zie figuur 4) betrof de invliegplek de zijkant van de vensterbank aan de bovenzijde van de plaat.

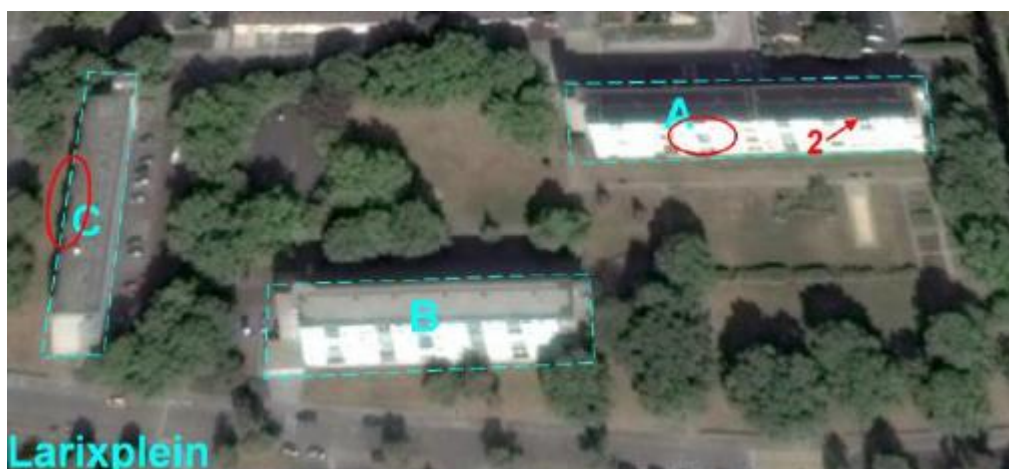
Figuur 3. Drie invliegplekken bij het Larixplein (rode cirkels: globale ligging invliegplek; rode pijl: exacte aanduiding invliegplek).

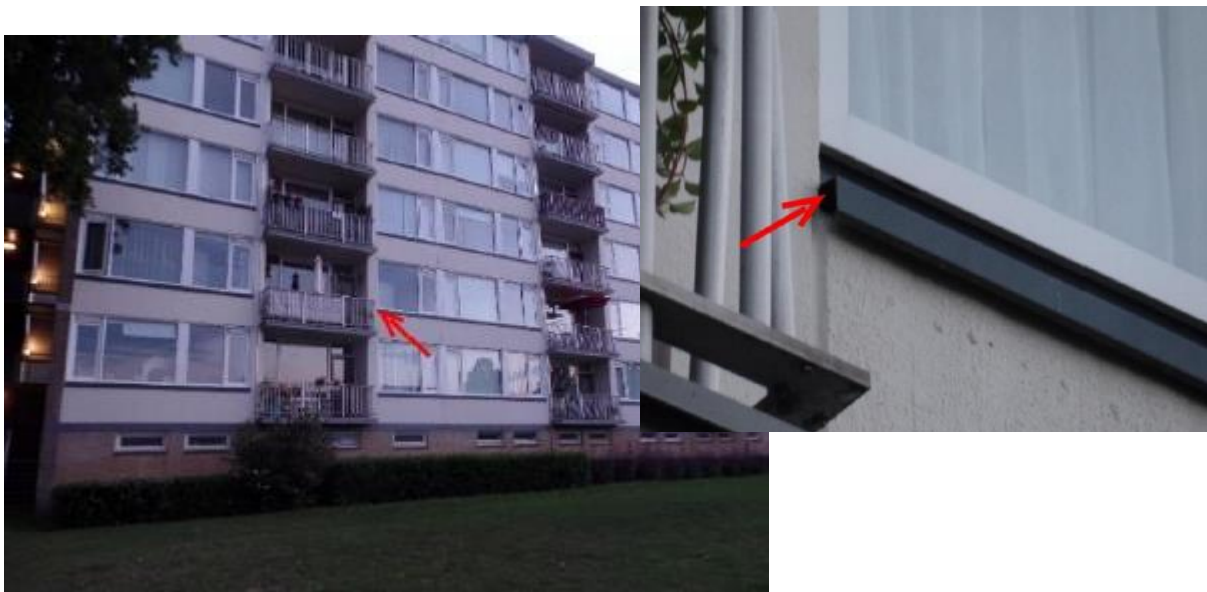
Figuur 4. Distel 1: 1 t/m 48: invliegplek aan de zijkant van de vensterbank (met 1 aangeduid in figuur 2).

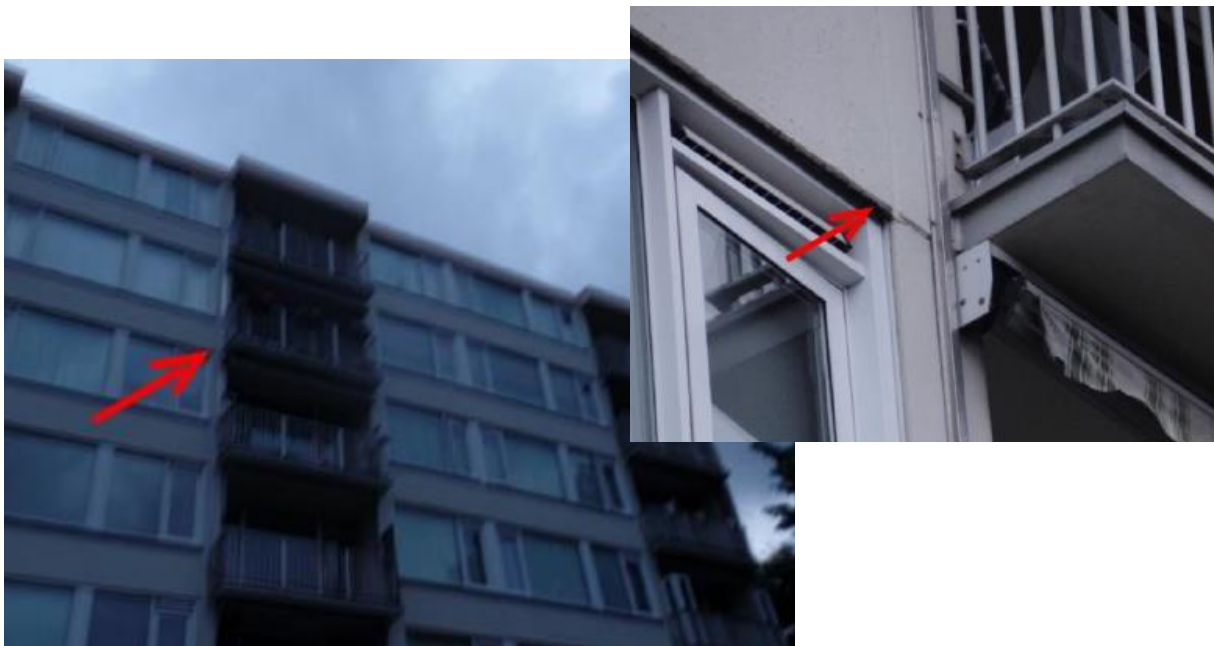
Figuur 5. Esdoorn 2 t/m 96: invliegplek is de nauwe spleet aan de onderkant van de gevelplaat (met 2 aangeduid in figuur 3).

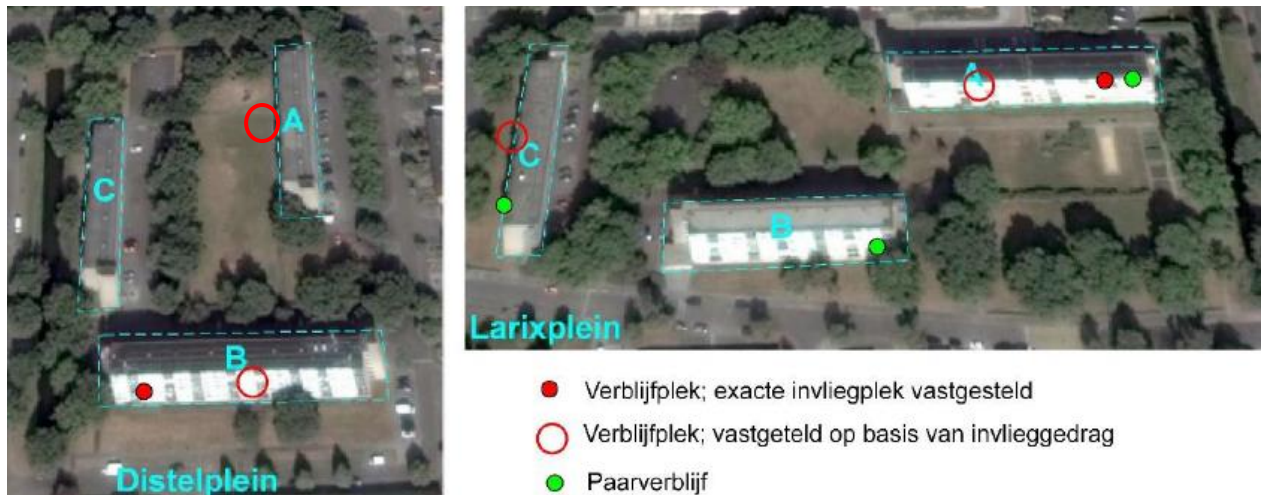
In figuur 6 zijn de gevonden paarverblijven (invliegers) weergegeven met groene stippen. Aan het Larixplein werden paarverblijven achter gevelplaten vastgesteld op de volgende plekken (zie figuur 6; in alle gevallen werden invliegers vastgesteld).

-Esdoorn: ter hoogte van het midden van de eerste kolom ramen vanaf de oostelijke kopgevel (dicht bij de eerder vastgestelde verblijfplek).

-Larix 2: eerste kolom ramen vanaf de oostelijke kopgevel; invliegplek ter hoogte van het midden van het onderste raam tot onder bovenliggende gevelplaat.

-Larix 1: aan de dakrand ter hoogte van de eerste kolom ramen vanaf de zuidelijke kopgevel.

In de aan te pakken complexen / woongebouwen bevinden zich 3 paarverblijven en 6 zomerverblijven van de gewone dwergvleermuis. Het is mogelijk dat deze tevens als winterverblijf dienen. Overige vleermuisverblijven zijn afwezig. De vleermuisverblijven werden uitsluitend achter gevelplaten aan de voorgevels vastgesteld en zijn weergegeven in figuur 6.

Figuur 6. Waargenomen vleermuisverblijven: 6 zomerverblijven en 3 paarverblijven (alle achter gevelplaten).

Om het doden of verwonden van vleermuizen te voorkomen, moet er bij de sloop- of renovatiewerkzaamheden een aangepaste werkwijze worden gehanteerd. Tijdig voorafgaand aan de werkzaamheden moeten de oorspronkelijke verblijfplaatsen ongeschikt gemaakt worden om te voorkomen dat de verblijfplaats tijdens de werkzaamheden bewoond is. Daartoe wordt de invliegopening overdadig aangelicht of beschenen met een bouwlamp. Deze verlichting zal pas aangezet worden als er zekerheid is dat de aanwezige vleermuizen vertrokken zijn en de dieren mogen nog niet teruggekeerd zijn. De na-nacht, zo rond twee uur voor zonsopkomst is dan waarschijnlijk het meest veilige moment om de verlichting aan te zetten. Dit zal onder begeleiding van een vleermuisdeskundige worden uitgevoerd. Na een week aanlichten kunnen de invliegopeningen worden dichtgepurd. Een andere optie is de lampen 's avonds te laten branden tot aan de start van de sloop- of renovatie.

- Indien de gevelplaten worden verwijderd, of de spouwen worden nagevuld, dient er volgens het Kennisdocument Gewone dwergvleermuis³ voor permanente vervanging van de aangetroffen verblijven te worden gezorgd. Voor elke verblijfplaats die zijn functie niet meer kan vervullen, moeten meerdere nieuwe alternatieve verblijfplaatsen worden gecreëerd. Dat kan door het realiseren van minimaal 18 vleermuisverblijven inwendig in de flats (dit is een tweevoud van het totale aantal aangetroffen vleermuisverblijven). Vleermuiskasten die geschikt zijn om te dienen als permanente vervanging, dienen zich namelijk inwendig in het gebouw te bevinden. Het gaat om typen als Vivara IB VL 01 Inbouwsteen, die wordt gekoppeld aan een extra compartiment (Vivara IB VL 02), zoals weergegeven in figuur 7.

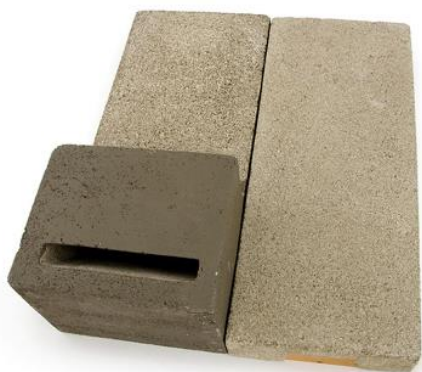
Figuur 7. Vivara IB VL 01 gekoppeld aan Vivara IB VL 02.
