REF.: B20.7777/HO-01/MM

DATUM, 16 april 2020

**Onderwerp: Resultaten historisch onderzoek (fase 1) inclusief aangepaste onderzoeksopzet diverse onderzoeken (fase 2), Kasteellaan 71 te Waalwijk**

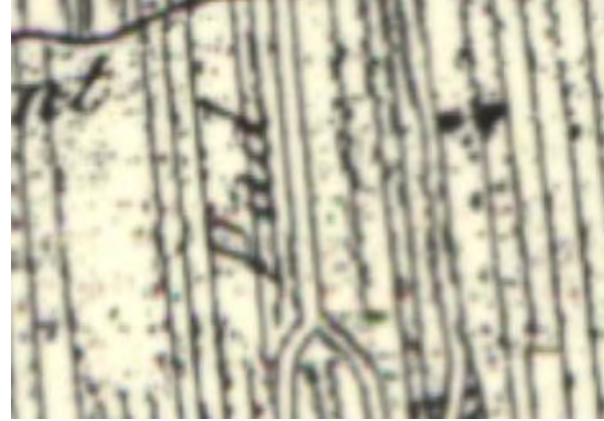
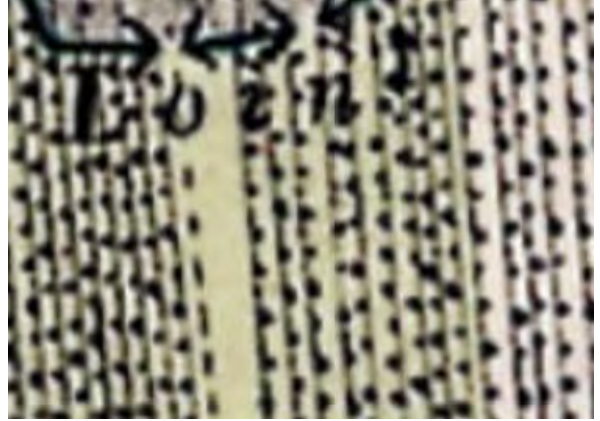
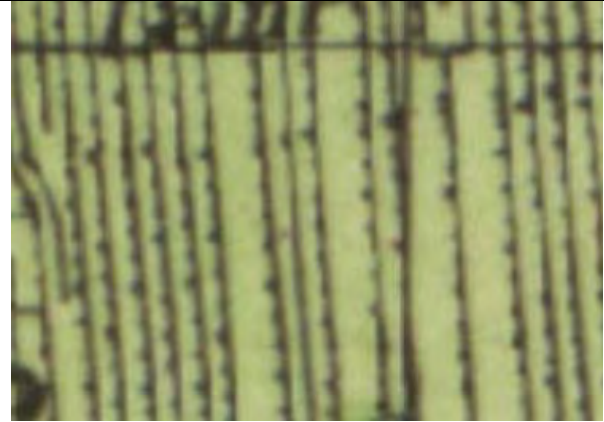
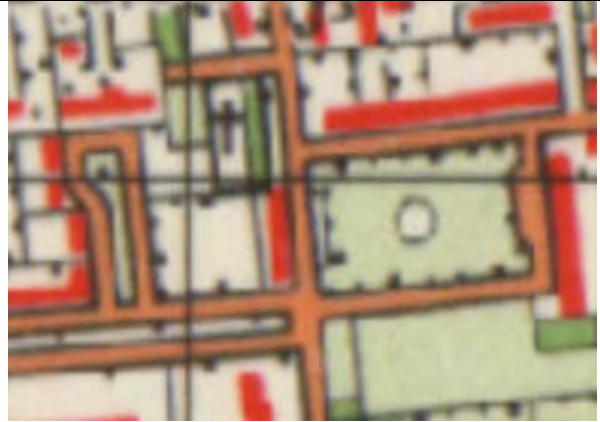
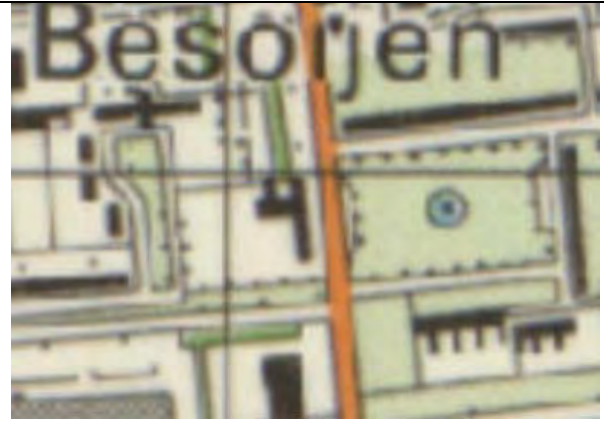
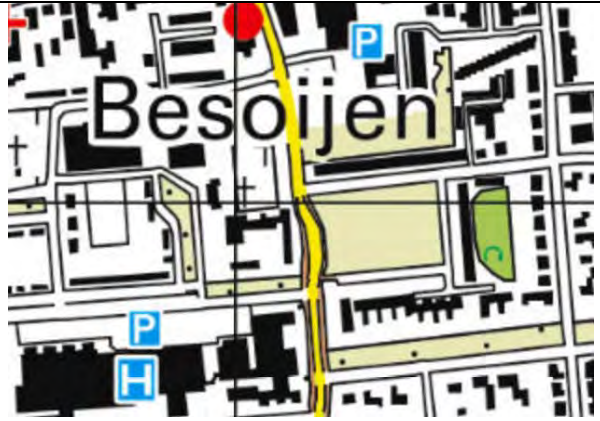
## Bijlage 2

Na bestudering van [www.topotijdreis.nl](http://www.topotijdreis.nl) zijn, naar verwachting, circa 8 voormalige watergangen aanwezig op de onderzoekslocatie. Op basis van [www.topotijdreis.nl](http://www.topotijdreis.nl) blijkt dat op onderhavige onderzoekslocatie geen boomgaarden aanwezig zijn (geweest). Derhalve is de (voormalige) teeltlaag van onderhavige onderzoekslocatie onverdachte op het voorkomen van een bodemverontreiniging met organochloorbestrijdingsmiddelen (OCB). Op basis van het historisch kaartmateriaal van [www.topotijdreis.nl](http://www.topotijdreis.nl) is de bebouwing omstreeks 1969 gebouwd. Volgens de BAG-viewer van het kadaster is de bebouwing omstreeks 1960 gebouwd. Uit historisch kaartmateriaal blijkt verder dat de locatie hiervoor altijd een agrarische/natuur bestemming heeft gehad. Voor het historisch kaartmateriaal wordt verwezen naar bijlage 2.

1866	1903

1957	1970

1995	2019

- Op onderhavige onderzoekslocatie zijn, voor zover als bekend, geen olie en/of overige (opslag)tanks aanwezig (geweest);
- Op onderhavige onderzoekslocatie zijn naar verwachting circa 8 gedempte sloten aanwezig;
