**VERVOLGONDERZOEK**  
KASTEELLAAN 71 | WAALWIJK  
ADVISEUR Ir. SICCO JANSEN 02-10-2019 | VERSIE 1.0

## VERVOLGONDERZOEK I WAALWIJK

Dhr. Van Oort I Casade

02 oktober 2019

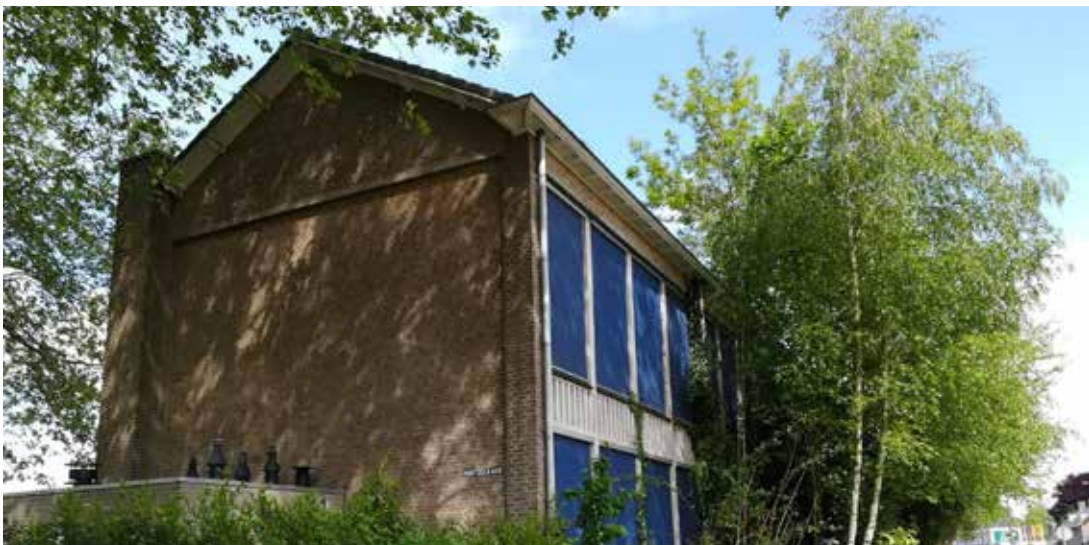
- Schoolgebouw: Staat al geruime tijd leeg, bestaat uit meerdere delen, muren uit baksteen met spouwmuur, (deels met) open stootvoegen, deels pannendak met dakbeschot en deels bitumendak;
- Noodlokaal: Wanden uit gladde kunststofplaten, plat dak, erg gesloten;
- Schoolplein: grotendeels verhard, zandbak aanwezig, grotendeels overgroeid met onkruiden;
- Schooltuin: heestervakken, enkele hagen, bomen, waaronder volwassen platanen.

*Het hoofdgebouw (van het schoolgebouw)*

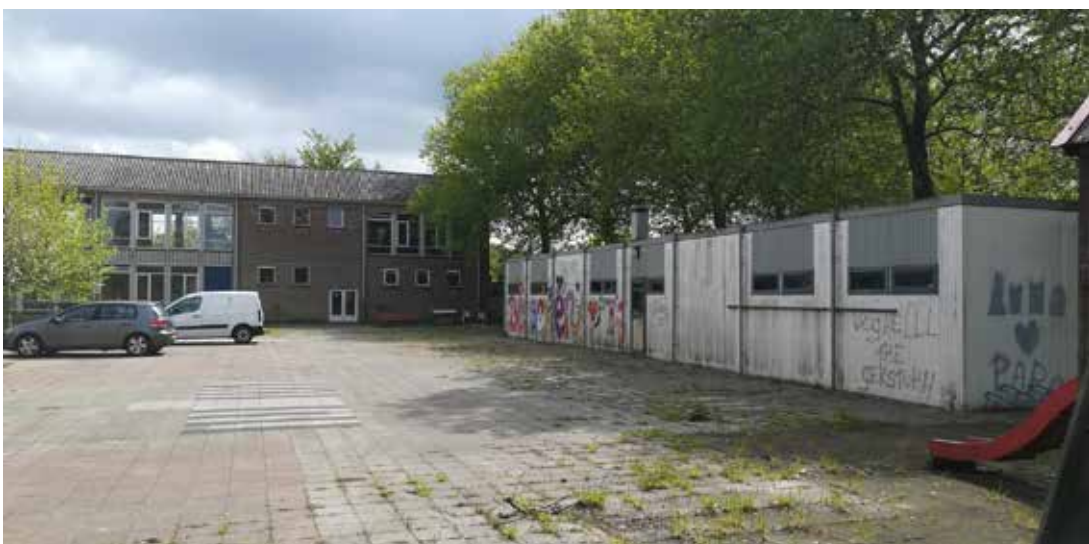
*Het noodlokaal*

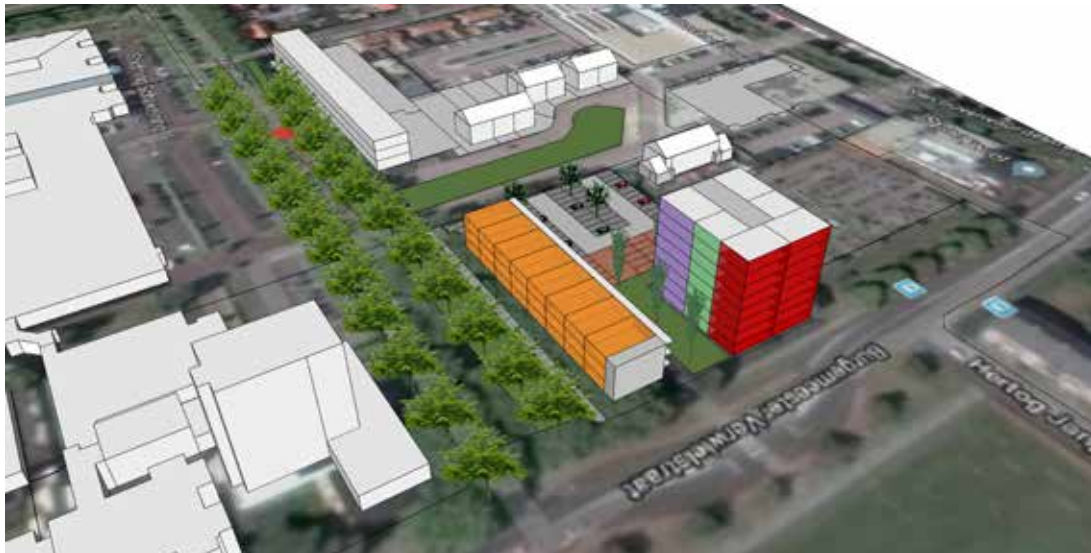
De voorgenomen ingreep betreft de sloop van een oud schoolgebouw en de realisatie van nieuwe appartementen op de vrijgekomen locatie. Het voornemen is om het gehele plangebied te saneren. De hele terreininrichting van het plangebied zal hiermee veranderen. Mogelijk worden hierbij ook de bomen in het plangebied gekapt. Zie figuur 2.3 voor een eerste massastudie van een potentiële nieuwe inrichting.

Figuur 2.3: Eerste massastudie van een potentiële nieuwe inrichting.

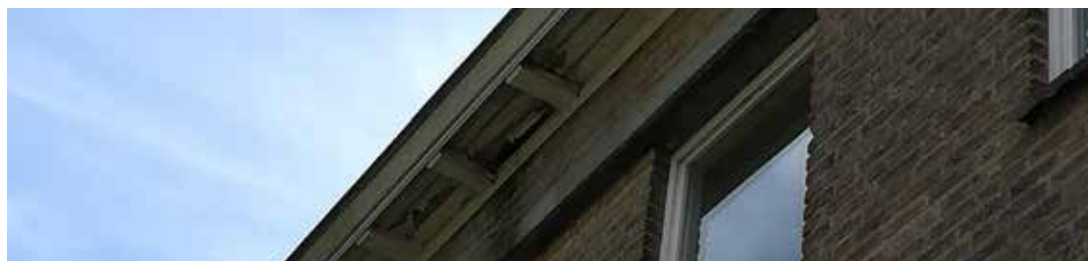
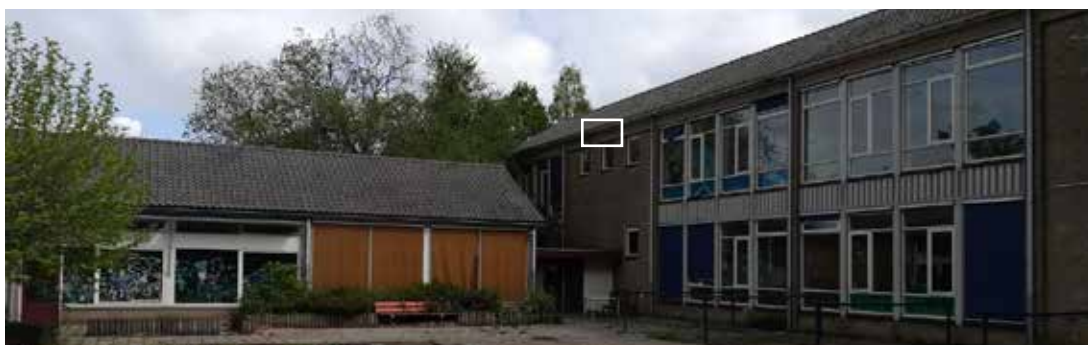
- Er is een verblijfplaats van de gewone dwergvleermuis aanwezig in de gootbekisting van het oude schoolgebouw (figuur 4.1). Er zijn scheuren aanwezig in de houtenbekisting, waardoor vleermuizen naar binnen kunnen. Tijdens het eerste onderzoek werden ten minste 10 uitvliegende dieren waargenomen. Waarschijnlijk betreft de verblijfplaats een kraamverblijfplaats;
- Daarnaast is er een verblijfplaats van de gewone dwergvleermuis aanwezig onder de nokpan van de zuidelijke kopgevel. Zie figuur 4.2. Tijdens het tweede onderzoek werden hier 2 uitvliegende dieren waargenomen;
- Gedurende de onderzoeken werd er gevoerageerd op het schoolplein (luwte). Daarnaast werd er gevoerageerd in de aanliggende laan.

Figuur 4.1: Locatie kraamverblijfplaats, aanwezig in gescheurde gootbekisting, mestsporen zichtbaar.

Het is vastgesteld dat het plangebied een functie heeft voor de gewone dwergvleermuis als verblijfplaats. In het oude schoolgebouw is een kraamverblijfplaats en een zomerverblijfplaats aanwezig. Door het uitvoeren van de voorgenomen ingreep, slopen, zullen de verblijfplaatsen ongeschikt worden en daarmee verdwijnen. De voorgenomen ingreep heeft geen negatieve effecten op het omliggende foerageergebied. Gewone dwergvleermuizen hebben doorgaans een heel netwerk aan verblijfplaatsen waar frequent tussen gewisseld wordt. Ook bij de vleermuizen die gebruik maken van het plangebied is hier sprake van. Tijdens geen van de onderzoeken waren de vastgestelde verblijfplaatsen in gelijke mate bezet. Door dit netwerk aan verblijfplaats zijn gewone dwergvleermuizen vrij flexibel als plotseling een verblijfplaats wegvalt; er zijn nog meerdere alternatieven beschikbaar. Als tijdig mitigerende en compenserende maatregelen worden genomen zal de voorgenomen ingreep geen wezenlijke invloed hebben op het functioneren van het leefgebied van de aanwezige gewone dwergvleermuizen.

Artikel 3.5 van de Wet natuurbescherming (lid 1, 2, 4) verbiedt het opzettelijk doden, verstoren en onbruikbaar maken van verblijfplaatsen van vleermuizen. Het is aangetoond dat er een zomer- en kraamverblijfplaats van de gewone dwergvleermuis aanwezig is in het plangebied. Met het uitvoeren van de voorgenomen ingreep zullen deze verblijfplaats onbruikbaar worden. Dit is een overtreding van Wet natuurbescherming (artikel 3.5, lid 4).

- Door het uitvoeren van de voorgenomen ingreep zal een zomerverblijfplaats en een kraamverblijfplaats van de gewone dwergvleermuis onbruikbaar worden. Het ongeschikt maken van een dergelijke verblijfplaats is een overtreding van de Wet natuurbescherming;
- Het is noodzakelijk om een ontheffing aan te vragen bij het bevoegd gezag, voor het verstoren en vernielen van jaarrond beschermde verblijfplaats van de gewone dwergvleermuis;
- Om een ontheffing aan te kunnen vragen is het noodzakelijk om een activiteitenplan op te stellen. In dit activiteitenplan wordt onder meer beschreven hoe mitigerende maatregelen genomen kunnen worden (maatregelen ten gunste van de gewone dwergvleermuis) (deze maatregelen zijn reeds genomen).

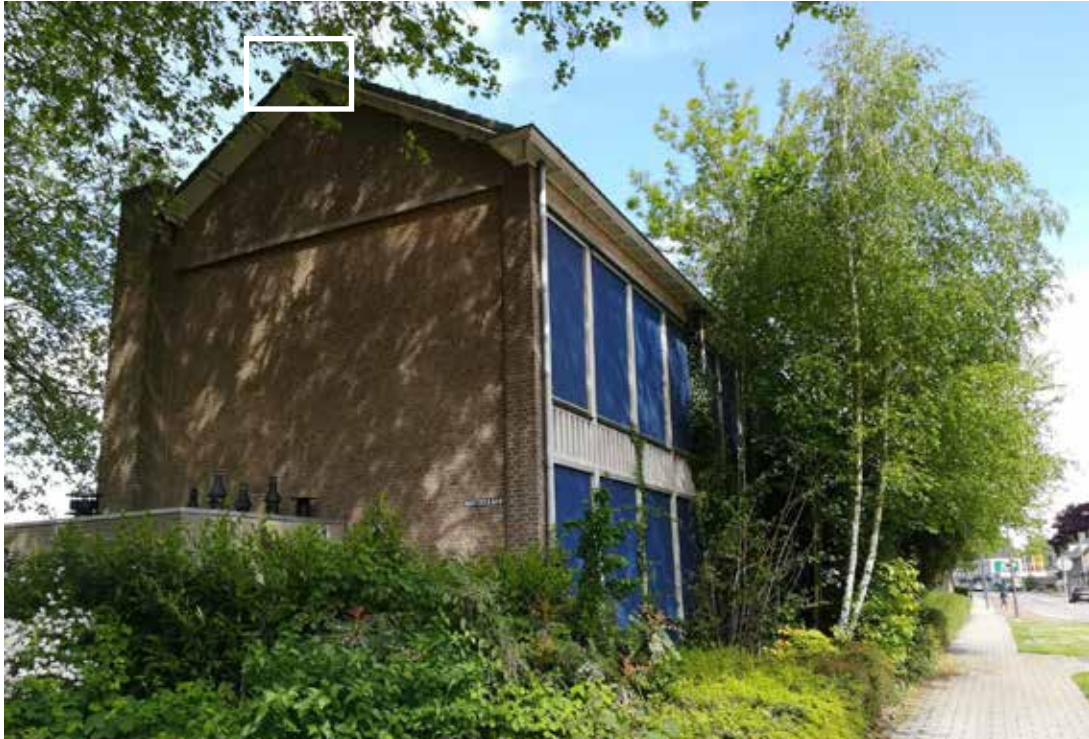
Figuur 4.2: Locatie zomerverblijfplaats, onder nokpan, zuid zijde gebouw.
